# 三才山トンネル有料道路 油戸橋橋梁修繕工事報告 (床版の上下増厚工法による長寿命化対策)

一般社団法人 日本建設保全協会 正会員 ○宗 栄一  
長野県道路公社 手塚 敏徳  
(株)長野技研 正会員 久保田 努  
(株)小宮山土木 新井 千景

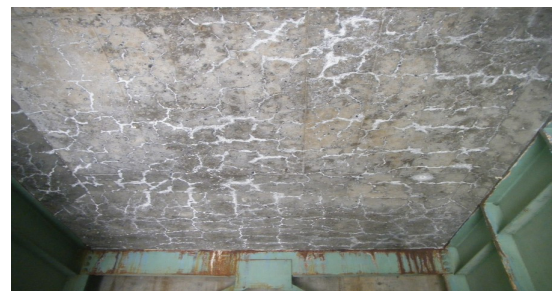
写真-1 床版のひび割れ状況

橋面は部分的な舗装打替が繰返されており、床版下面は遊離石灰を伴うひび割れが格子状に発生していた。

【劣化状態Ⅲ(加速期から劣化期初期) 写真-1 参照】

床版上面は、鉄筋腐食部の補強と脆弱部の打替のため t=5cm を WJ で除去後、追加鉄筋と網鉄筋を配して増厚、橋面防水、舗装および EJ 取替えとした。

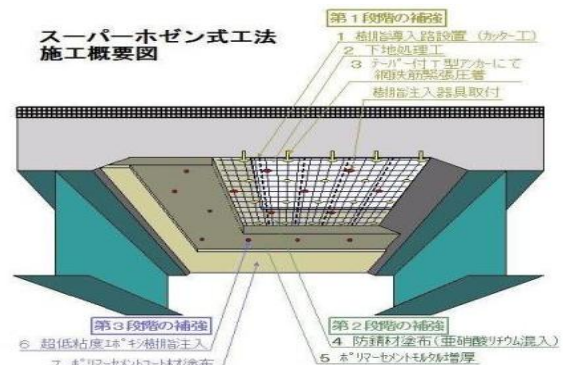
図-2 床版下面増厚工法 (NETIS CG-110038A)

床版下面は、劣化状態Ⅲ(加速期から劣化期初期)か

ら、ひび割れ樹脂注入することにより上面コンクリートと一体化して疲労耐久性とせん断抵抗性を有し、目視点検が容易なポリマーセメントモルタル吹付けによる下面増厚工法を採用した。

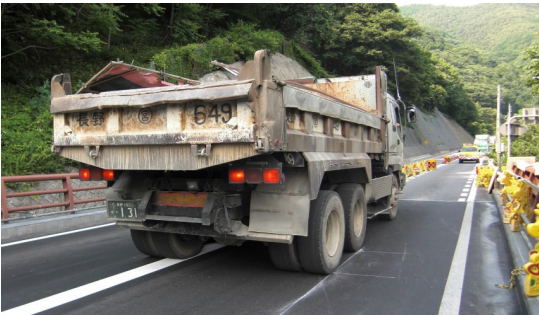
写真-3 載荷試験状況

本工事の補強効果を確認するため一時全面通行止めを行い、写真-3に示したようにダンプトラック載荷により既存床版の鉄筋のひずみを①工事着手前②下面増厚後③工事完成後に計測して、以下の手法により補強効果を調べた。FEMにより、曲げモーメント  $M_o$  を推定して計測で得られた値から既存の主鉄筋の引張鉄筋断面係数 ( $Z_s=M_o/\sigma_s$ ) を求めて補強効果を解析した。計測されたひずみから推測される  $Z_s$  と工事着手前断面に対する性能向上比率を表-1に示した。これより、引張鉄筋の断面性能は工事前に比べて2倍以上となり下面増厚のみで70%向上していた。更に、上面増厚で新旧コンクリートは適正に打ち継がれて上面と下面の増厚部と既設床版が完全に一体化していると判断された。
