# 三才山トンネル有料道路 油戸橋橋梁修繕工事報告 (床版の上下増厚工法による長寿命化対策)

一般社団法人 日本建設保全協会 正会員 ○宗 栄一  
長野県道路公社 手塚 敏徳  
(株)長野技研 正会員 久保田 努  
(株)小宮山土木 新井 千景

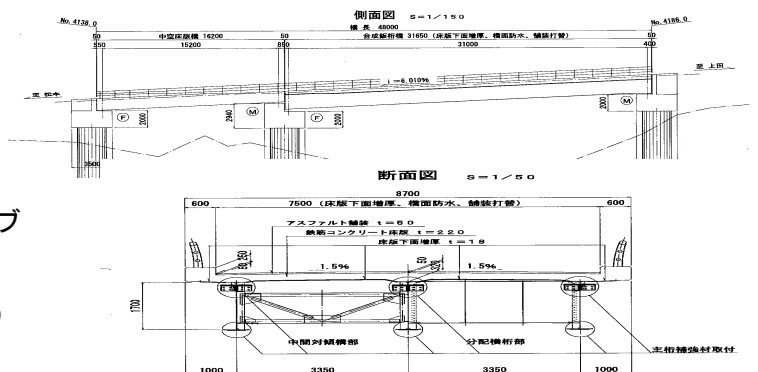
図-1 油戸橋の一般図

路線名：三才山トンネル有料道路(国道 254 号)

橋格：一等橋 TL-20 (昭和 47 年道示)

橋梁形式：主径間 単純合成桁+単純ホロースラブ

橋長、支間：L=48.0m, 31.0m+15.6m

幅員構成：W=1.0m(路肩)+5.5m(車道)+1.0m(路肩)

勾配：横断勾配 1.5% 縦断勾配 6.01%

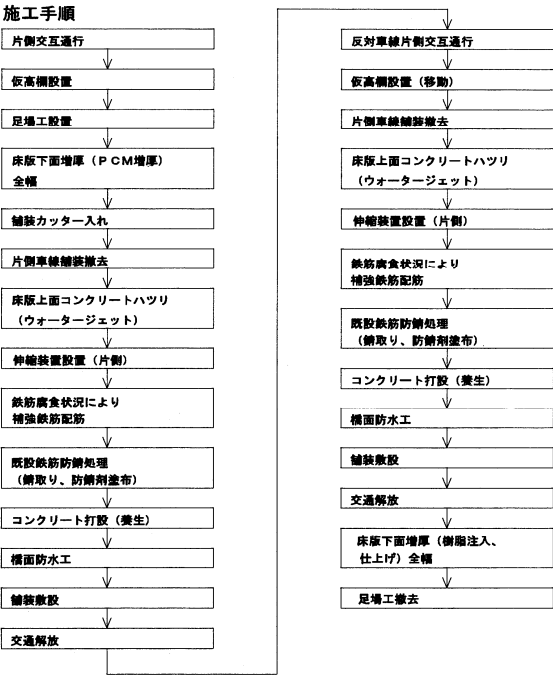
図-3 工事全体の施工フロー

工事全体の施工フローを図-3に示した。床版下面の施工は、足場架設時以外は交通規制を行わず、交通開放下で実施した。足場上は主桁と横桁による施工空間が制約された狭隘な環境下、作業構台を橋側に設け資機材搬入路確保等の工夫して取組んだ。

床版上面は、終日片側交互通行規制下で限られた幅員と交通車両が多い中での施工となった。既設舗装を撤去後、WJによる脆弱部除去作業は、当初計画より損傷が進行している箇所があり、全体で平均T=8.5cm(計画5cm)であった。防水舗装工では、センターライン近傍施工時に樹脂飛散や舗装との接着等、安全・品質管理に留意しての施工を行った。幸い天候にも恵まれ、無事故無災害で完工できた。
